**UNIVERSIDADE FEDERAL DE SANTA CATARINA
CENTRO TECNOLÓGICO
PROGRAMA DE PÓS-GRADUAÇÃO EM ENGENHARIA AMBIENTAL**

**ESTUDOS PRELIMINARES PARA IMPLANTAÇÃO DA FILTRAÇÃO
EM MARGEM NA LAGOA DO PERI COMO PRÉ-TRATAMENTO DE
ÁGUA PARA REMOÇÃO DE FITOPLÂNCTON**

Dissertação de Mestrado

Florianópolis, 2006.

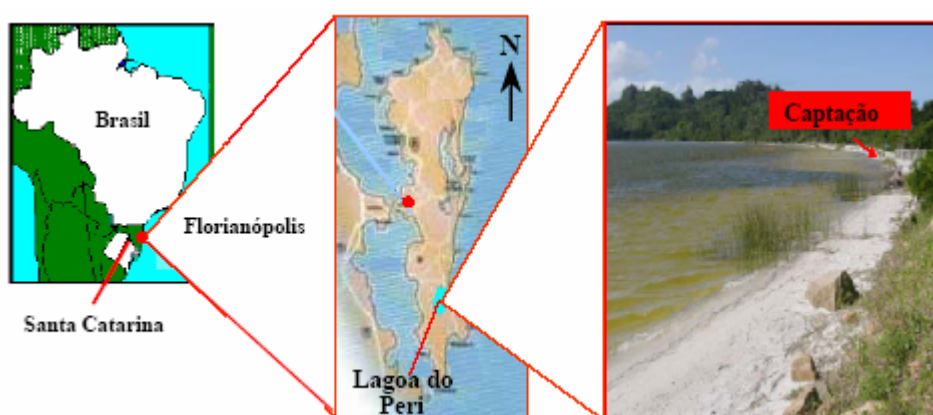
Figura 3.2 Localização da captação da ETA da CASAN na Lagoa do Peri.

Em setembro de 2000, o manancial Lagoa do Peri, começou a ser utilizado para abastecimento da região sul e leste da ilha de Santa Catarina, projeto da Companhia Catarinense de Águas e Saneamento (CASAN), que envolveu a construção de uma barragem de captação (Fig. 3.2) e a elevação do nível da lagoa em cerca de 0,50 m (retornando a lagoa a sua cota natural), prevendo o abastecimento inicial de 50.000 habitantes, com uma vazão de 200 L/s.

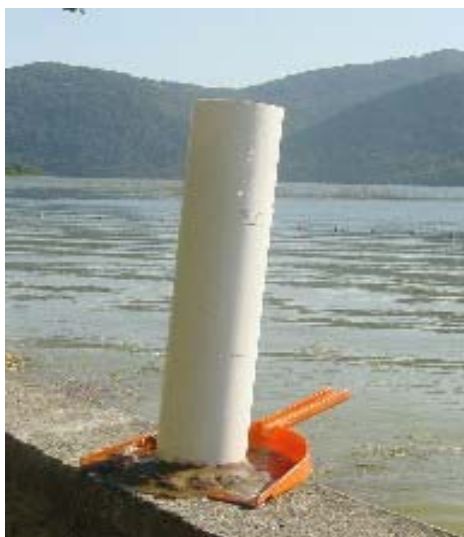
Figura 4.4 Foto da amostra coletada

O aparato usado neste procedimento consiste de um tubo simples, dentado na parte inferior, de PVC, com 100 mm de diâmetro e 50 cm de altura, conforme as Fig. 4.4 e 4.5.

O tubo foi cravado a uma profundidade de 30 cm, até atingir um bom contato tubo-solo. O solo pode então ser moldado (Fig. 4.4) dentro do tubo para, em seguida, ser vedado pela parte inferior com o auxílio de uma pá e extraído para fora da água. Para transportar as amostras ao interior das colunas, foi utilizado um anel transportador de PVC (Fig. 4.6) na sobreposição do conjunto tubo-coluna para impedir o espalhamento da amostra e facilitar o seu

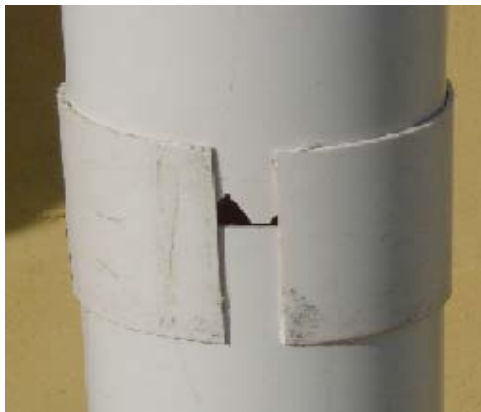
Figura 4.6 Foto do anel transportador

deslizamento até o fundo de cada coluna utilizada no ensaio. Durante a transferência, a coluna foi mantida com água para evitar a formação de bolhas de ar.

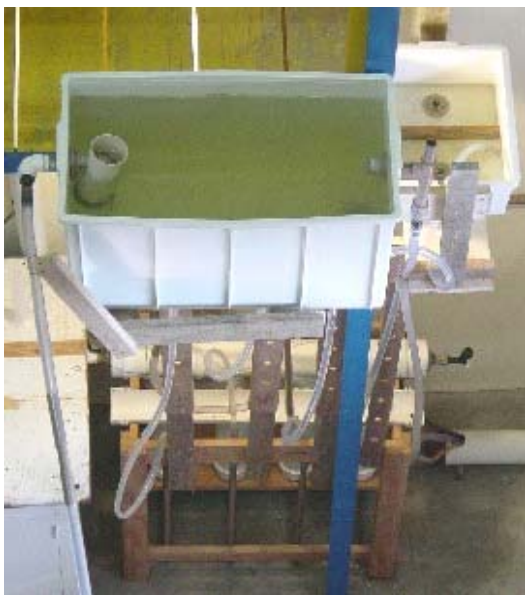
Figura 4.10 Foto superior do piloto

O sistema piloto foi alimentado por gravidade com água bruta da Lagoa do Peri, que inicialmente foi direcionada para um reservatório superior de 70 litros, cuja função era garantir o suprimento da mesma ao sistema piloto em caso de problemas nas bombas da ETA. A partir desse reservatório a água passava para uma câmara de nível constante, dotada de orifício de fundo para manter a carga hidráulica também constante no sistema piloto (Figura 4.10). As colunas foram mantidas em condições saturadas pelo topo, através de uma câmara de conexão em série e filtração descendente (Fig. 4.11). Régua graduadas permitiram a alternância e fixação de alturas com a intenção de variar a carga hidráulica (Fig. 4.12).

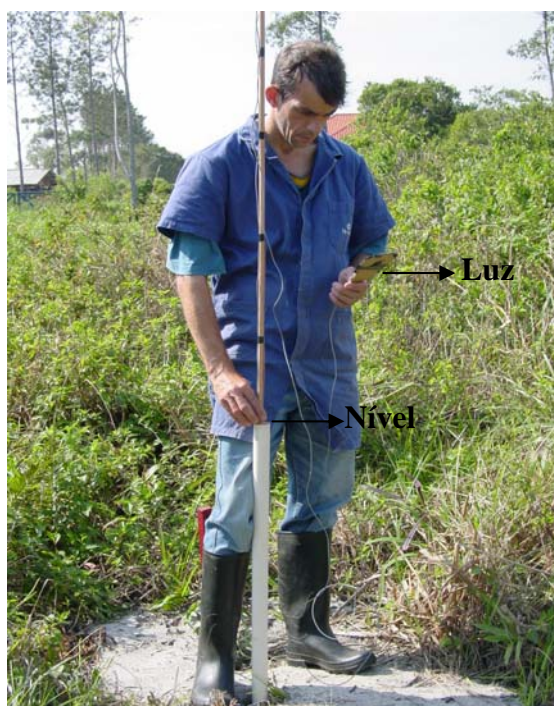
Figura 4.16 Foto da medição do nível do lençol freático da Lagoa do Peri

Para medição do nível do lençol freático na área de implantação dos poços, foi utilizado um equipamento que fechava um circuito elétrico e ao encontrar o nível de água acendia uma luz (equipamento desenvolvido pelo Dr. Ramon Lucas Dalsasso). Esse equipamento era então introduzido nos piezômetros e poços e, ao encontrar o nível d'água, acendia a luz do equipamento informando que esse nível podia ser medido através da régua (Fig. 4.17).

Na Fig. 4.16 pode ser observada a medição do nível do lençol freático na área de estudo com o medidor de nível desenvolvido para tal propósito.

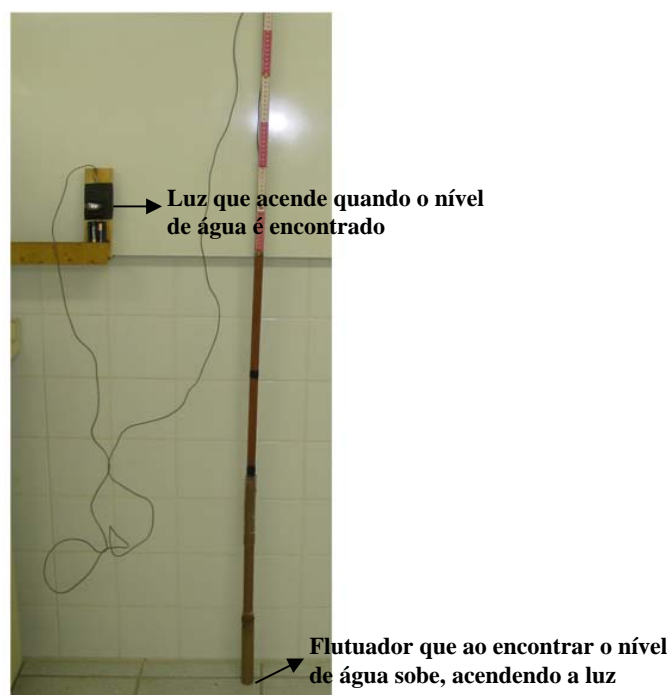
Figura 4.17 Medidor do nível do lençol freático

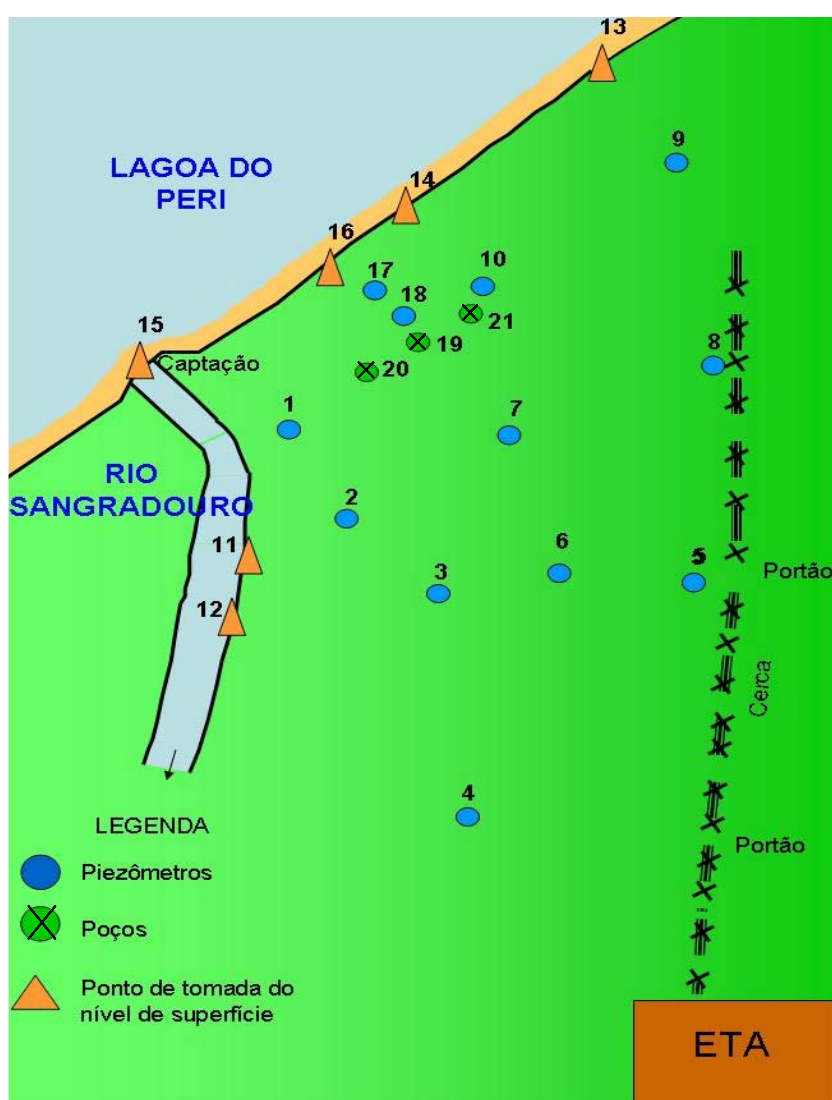
Foram implantados 21 pontos de medida de nível do lençol, sendo 4 pontos na Lagoa do Peri, 2 pontos no Rio Sangradouro, 12 piezômetros e 3 poços de captação de água. A localização desses pontos pode ser melhor entendida na Fig. 5.33.

Figura 5.33 Localização dos pontos de medida de nível do lençol freático da Lagoa do Peri

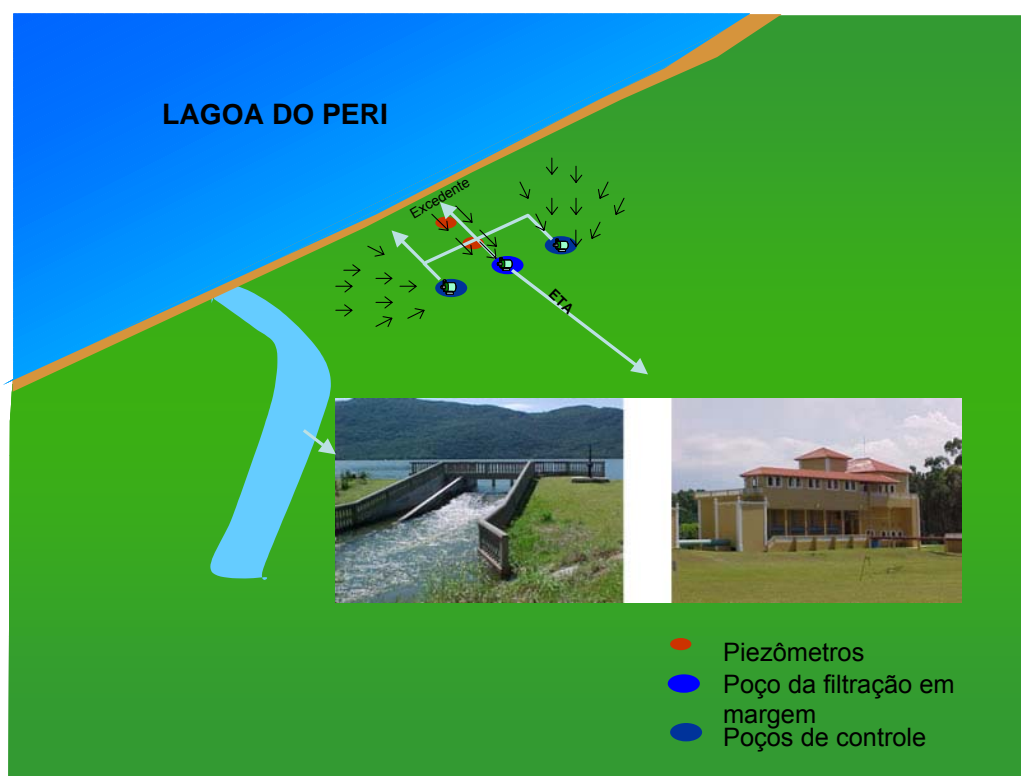
Figura 5.34 Localização do poço principal e poços de controle

Os poços 20 e 21 são poços de proteção. A água dos mesmos é bombeada e jogada no rio Sangradouro, para evitar que a água do lençol interfira no pré-tratamento daquela proveniente da lagoa, que é o objetivo principal da implantação do método no local. O poço 19 faz a captação da água pré-tratada da lagoa, e a envia (1000 L/h) diretamente ao laboratório, para a realização de diversas pesquisas (Fig. 5.34 e 5.35). Os demais piezômetros no entorno são utilizados para monitoramento do nível do lençol freático do local.
